# Die Ingenieur-Architektur im Wandel

Noch ist der Ostrakt des Museums- und Bibliotheksgebäudes eine Baustelle. Eine Begehung gibt Einblick in einen Transformationsprozess.

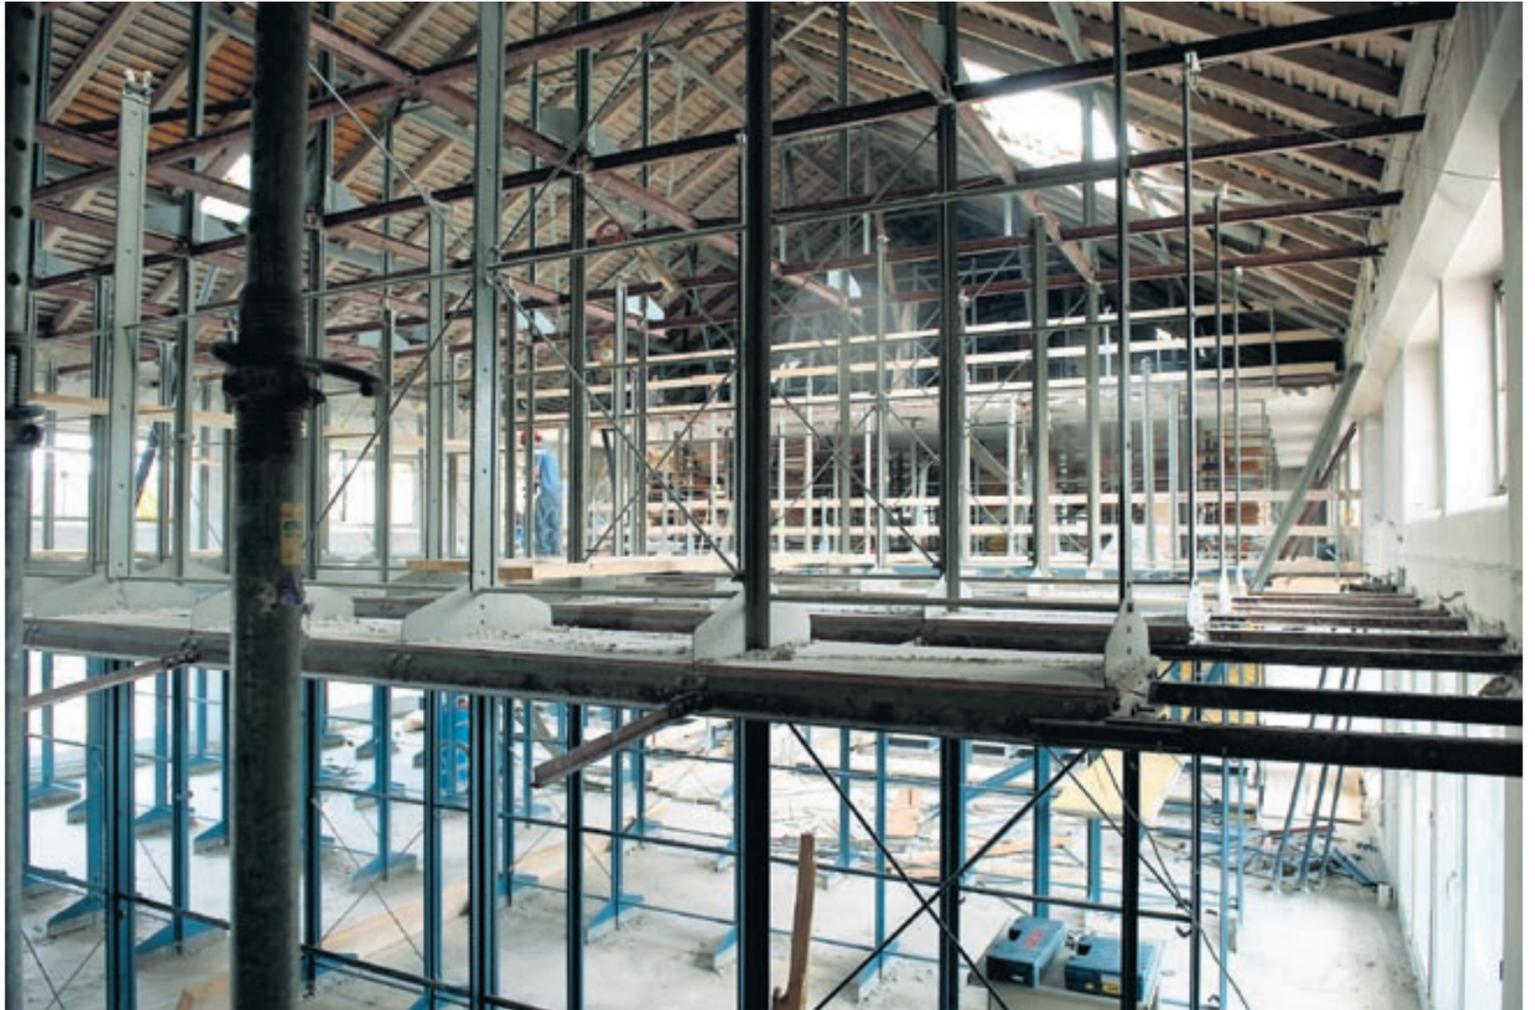
Das Hochregallager als eigentliches bürgerliches Interieur: Selbst in dieser reduzierten Form bleibt das Geniale dieser Konstruktion erlebbar. Bild: pd

Wir betreten das berühmte Regallager, das sich ab dem zweiten Obergeschoss einst über die ganze Länge des Ostraktes erstreckte, nun aber mit dem Einverständnis der kantonalen Denkmalpflege um die Hälfte amputiert wurde.

Selbst in dieser reduzierten Form bleibt das Geniale dieser Konstruktion erlebbar. Hier wird einem klar, dass Rittmeyer und Furrer nicht nur Meister im Entwerfen von bürgerlichen Interieurs waren, die sie im Prinzip auf die Ausstattung der Museumssäle übertragen. Hier begegnet man ihrer raffinierten Ingenieur-Architektur (zusammen mit der Eisenbaufirma Geilinger entwickelt), der es aufs Schönste gelingt, verschiedene Funk-

tionen in einem Element zu vereinen: So tragen die filigranen Metallstützen nicht nur die Bücherregale, sie stützen auch die Decken und übernehmen die Dachlasten.

Deuring weist auf die extrem minimierten Querschnitte von Böden und Decken hin – alles das Resultat der damals kriegsbedingten Materialknappheit. Aber neben seiner Multifunktionalität zeichnet sich das System ebenso durch seine Flexibilität aus, stehen nämlich den Studierenden auf dem zweiten Obergeschoss künftig wieder Arbeitsplätze zur Verfügung. Hier fallen auch die grosszügigen, einfach verglasten und fein profilierten Fensteröffnungen auf, die sowohl die Ost- wie die Westfassade rhythmisieren.
